## Plaza de toros

Glorieta de Mirasierra, c/v Islas Canarias, c/v  
Avenida de los Remedios

Primera amp.: Manuel Lacasa Ugalde  
Ref. y segunda amp.: Ricardo Aroca

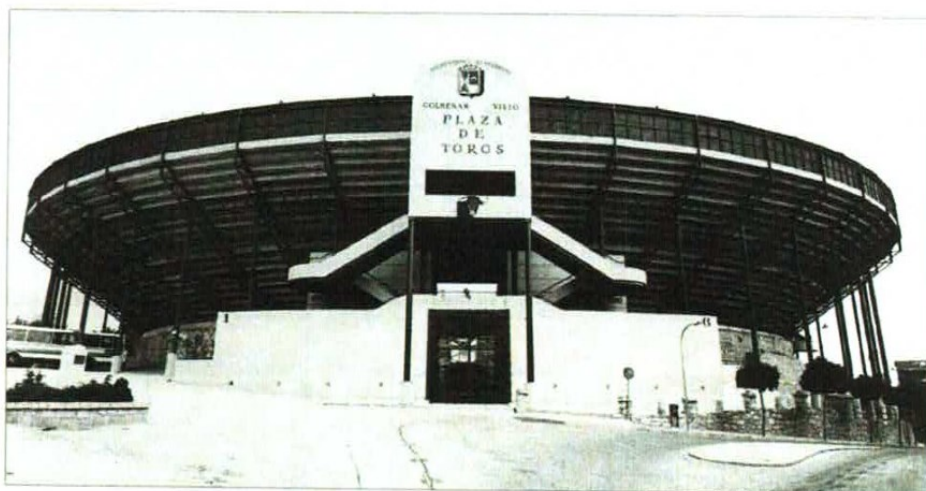
Vista general por el acceso.

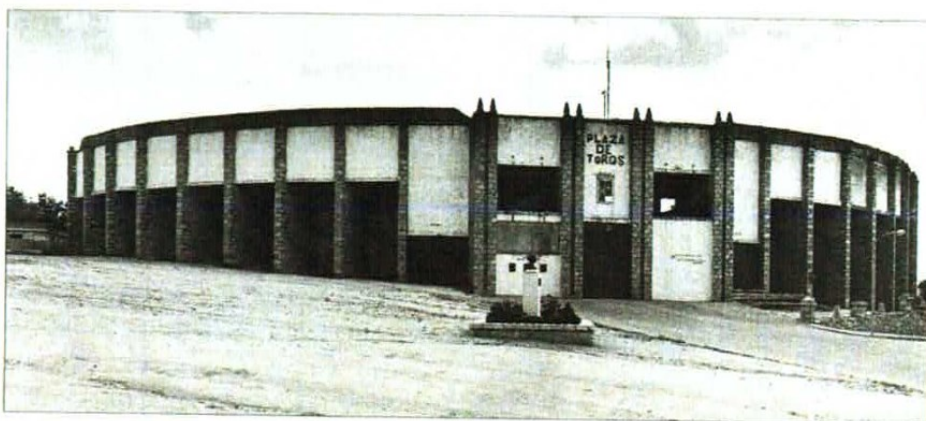
Plaza de Toros anterior a la reforma.

Desde finales del siglo XIX se contó con un recinto estable. La capacidad de éste era de 5.000 espectadores, pero presentaba grandes carencias que lo hacían poco funcional. Se trataba de una plaza construida con un muro de mampostería de altura muy variable que

contenía unos rellenos de tierras sobre las que apoyaban dos niveles de gradas del mismo material, mientras que el resto del público se acomodaba sobre un relleno de tierra en pendiente. Este muro está, en su parte más alta, sostenido con una serie de contrafuertes.

En el año 1959 se hizo una reforma de la plaza en la que se añadieron una serie de contrafuertes perpendiculares que sostenían unos graderíos nuevos y la zona de presidencia.

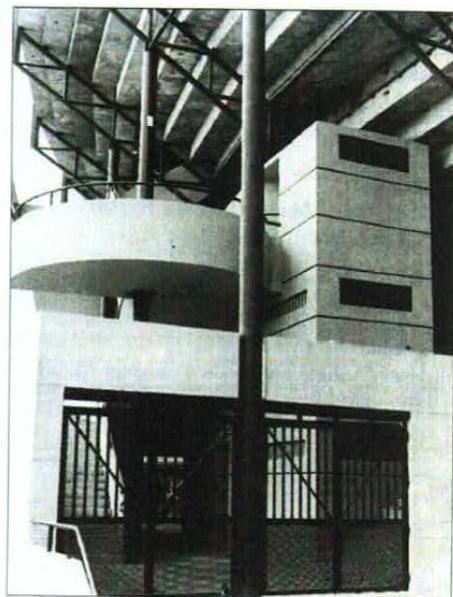
Detalle. Escalera de entrada.

Se han realizado además todas las escaleras de acceso, así como los distintos servicios, necesarios según las reglamentaciones actuales.

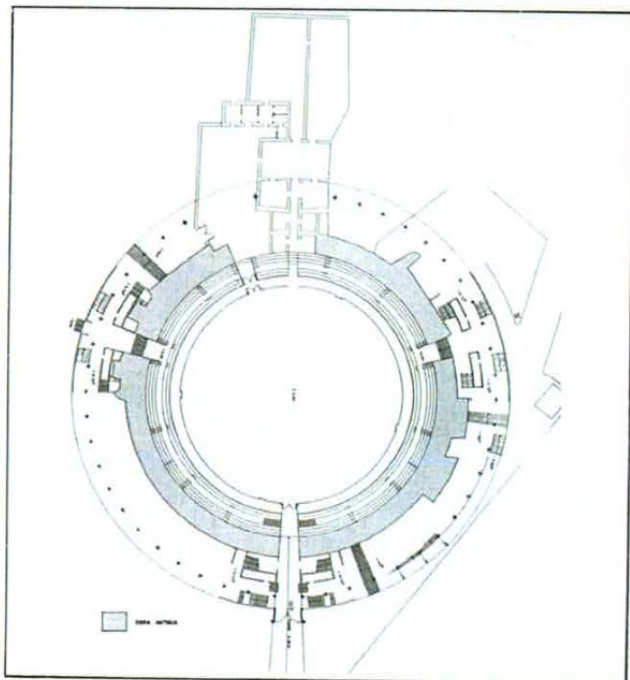
Planta de accesos. Proyecto 1989.

En la actualidad se ha ejecutado un nuevo proyecto que consiste en eliminar las adiciones del año 59 que eran de dudosa calidad arquitectónica y mala ejecución, conservando en cambio, y reforzando, en la medida de lo posible, toda la plaza antigua.

Los graderios añadidos se apoyan en una estructura metálica muy ligera con unos soportes perimetrales circulares y en el muro de la antigua plaza, coronado ahora por un gran zunch de hormigón que aumenta su consistencia, de manera que toda la antigua fábrica de la plaza queda visible.

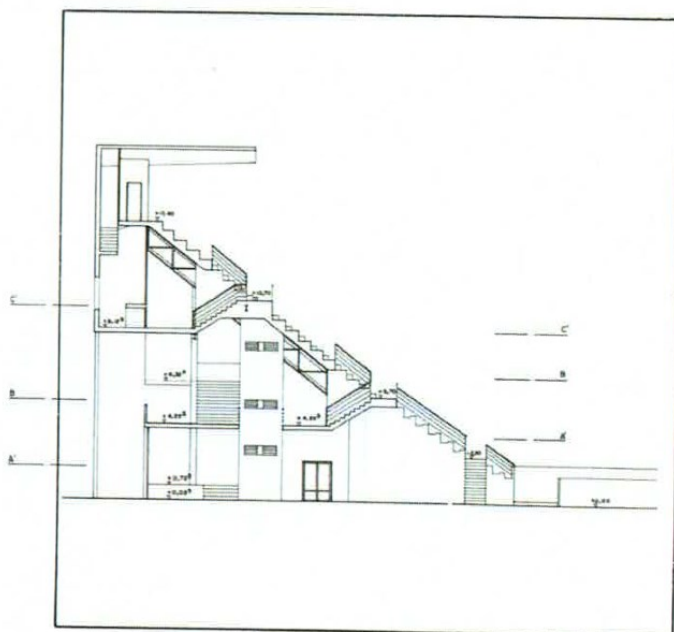
Sección. Acceso presidencia. Proyecto 1989.

Se han mantenido, colocándolos en su posición correcta, los dos primeros anillos. El nuevo graderio está formado por elementos prefabricados de hormigón que apoyan sobre una estructura del mismo material en la parte interna del antiguo muro y sobre la estructura metálica triangulada en la parte exterior.

Por último, se ha realizado también una cubierta ligera que rodea la plaza en toda su parte superior para aumentar la superficie de sombra y dar un remate interior a los graderios actuales.
